# 第2章 災害の特性

# 第1節 概 要

### 2. 土砂災害の概要

## 第2節 土砂災害

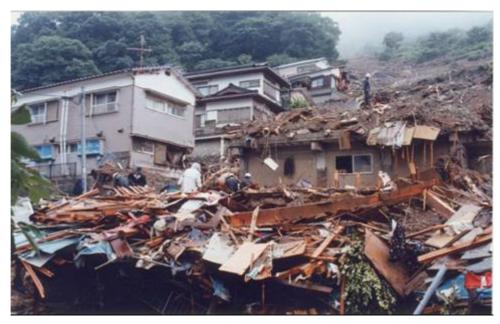
写真2-1 鳴滝町の土砂崩れ現場(提供:DEITz㈱)

- ①従来の土質力学的安定計算では十分安全と思われる 25 度以下の緩斜面においても、本河内町奥山地区、鳴滝町(写真2-1)をはじめ、大規模な土砂崩壊が起こった。
- ②中小開発団地では市街化区域の周辺部と、区域内に残された小高い山で斜面崩壊が多発した。
- ③谷頭部又は渓岸に崩壊源をもち、崩壊土砂が一挙に土石流化する、いわゆる崩壊型土石流が 多い。

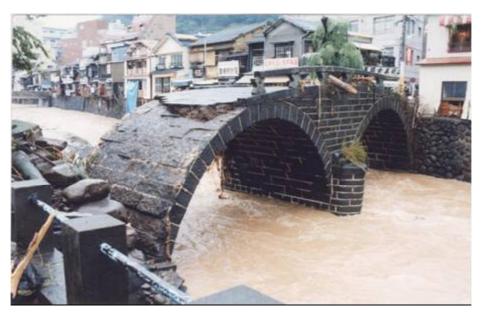
写真2-2 半壊した眼鏡橋 提供: DEITz(株)

- ①大量の車流出被害・・・・・・運転中に路上で浮いて流されて、人的被害があった。放置自動車が 災害後の緊急自動車通行の障害となった。
- ②ライフラインの被害・・・・・水道・ガスが河川を横断するところ、また、河川沿いの道路下に 埋設されていたものが破壊された。
- ③近代ビルの地下動力施設の被害・・・・・都市部での土地利用の高度化に伴って、地下室のある 建物が多い。地下室に機械室があったところでは、建物の機能回復に長時間を要した。
- ④文化財の保存・・・・・・眼鏡橋を中心とする中島川の石橋群の復元の検討に際し、文化財保存と 河川防災の融合について、広範な議論が行われ対策が検討された(写真2-2)。

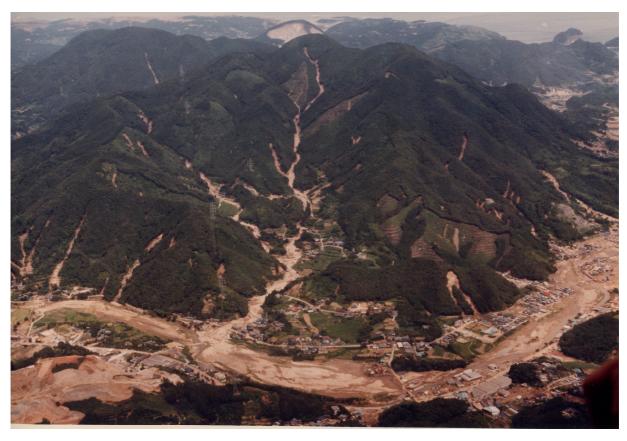
写真2-3 八郎川支川清水川(長崎市松原町) 提供:川原 孝

流については発生密度が最も高いのは、東長崎地区(八郎川流域 (写真2-3))~戸石~飯盛にかけての地域で、次に浦上川上流、多良見町南西部、網場~飯香之浦~茂木~宮摺~干々にかけての橋湾に面する地域となっている(図2-7)。がけ崩れについては発生密度が高いのは時津、長与、浦上川上流域及び八郎川流域で、次に小江原~滑石及び宿町、網場周辺である。土石流、がけ崩れともに多い地区は、東長崎の八郎川流域である。一方、両者とも少ない地域は、長崎市北西部の三重地区、市の中部、稲佐山周辺、さらに長崎半島の三和町為石より以南及び野母崎町である。このように土砂災害の分布に地域性があるのは降雨量の分布が大きく影響している。

本川では、護岸天端まで巨石が堆積した。本章第2節「土砂災害」の写真2-3に見るように、写真中央部を流れているのが清水川の土石流発生状況であり、清水川と直角に流れているのが、八郎川の土砂堆積状況である。

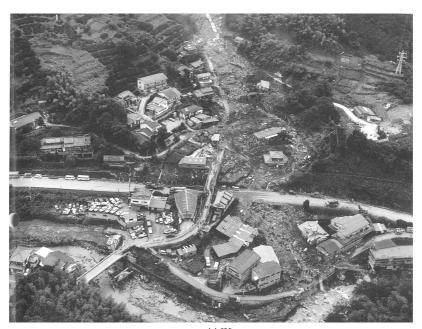
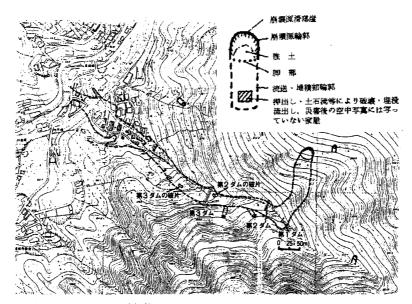
図2-24 川平地区<sup>9)</sup> 作成:大八木規夫、中根和郎、福囿輝旗

川平地区内平は、長崎災害で一地区における犠牲者が最も多く、34人もの死者があった (写真 2-4、図2-24)。

この災害は川平閃緑岩の風化帯において崩壊が発生し、これをきっかけとして土石流が谷に沿って流下し、途中の治山堰堤2基を一部破壊しながら約500m流れ下り、谷出口付近にあった人家15軒を破壊したものである。

崩壊した土砂は急傾斜地を水平距離で約80m流下した後、小さな支谷を乗り越えて渓流まで流下し、対岸に最大比高15m程乗り上げつつ、渓流に沿って右に向きを変え、第2治山えん堤の左岸側を一部破壊して流下した。なお、第2治山えん堤の破片の一部が第3治山えん堤の右岸側上流10mまで運ばれている。さらに、第3治山えん堤左岸側の袖を破壊した土石流はそのまま下流へ進み、途中人家を破壊しながら堆積し、一部は浦上川まで流下した。長崎県の調査によると土石流の発生時刻は午後10時であり、今回の災害のなかでは比較的遅い時刻である。なお、崩壊源の近く、ほぼ同一高度で東西にほぼ同様な規模の崩壊源跡地形が認められた。

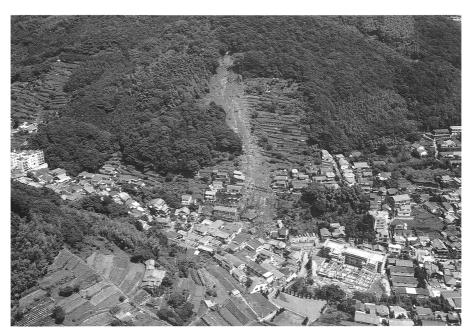
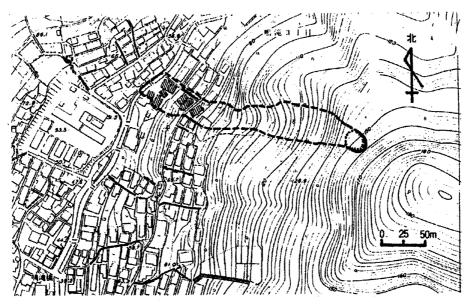
写真 2 - 5 鳴滝地区 <sup>15)</sup> 提供: DE ITz(株)

それほど多くない。また、この間の侵食もほとんどなく、崩土はそれ程増減なく加速されながら流下し人家を直撃し、一部は鳴滝川まで到達したと考えられる。長崎市周辺は平地が狭小なため、斜面にひな段状の住宅地が形成されている。このため、上部からの崩壊土砂によって容易に住家が破壊され、人命が奪われた。

当地区のような**斜面上の住宅地の被災例は、この鳴滝地区以外にも見られ、長崎市周辺における今後の防災のあり方、特に土地利用計画上の課題を示したといえる**。

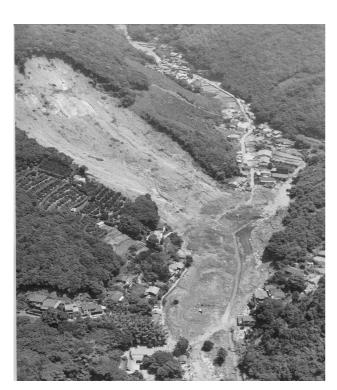
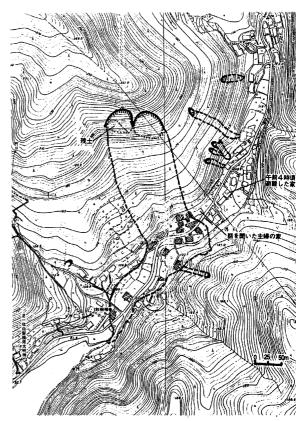
写真2-6 奥山地区8)

奥山地区の斜面崩壊は、約120mの高低差をもつ南向きの浅くくぼんだ、2列の双頭斜面が合わさって崩壊したものである。

当地区は長崎火山岩類の地帯であり、斜面崩壊の中で最も多くの犠牲者が出た地区である(写真2-6、図2-26)。

頭部の崩落崖は2つに分れ、両方とも幅約50m、最大深7m、斜面長の右側は40m、左側は60mであり、凝灰角礫岩を露出させている。

東側の崩落崖には横ずれの断層が走り、谷状のくぼみが刻まれている。崩壊した土砂は斜面を 沢方向に流れ下り、沢沿いの人家を破壊し、さらに対岸に比高最大20m程度乗り上げたのち、下 流の本河内上部水源池の方へ流下した。対岸には沢から最大20mの高さまで家屋の残骸が運び上 げられた。この崩壊が発生する前に、川沿いの家屋に川からの氾濫水が入ったため、左岸の高台 の家(比高約10m)へ避難した家族があり、うち1名はその家で、その家の人々とともに対岸か ら乗り上げて来た土砂によって犠牲となった。

第2に、沢から対岸へ約20mの高さまで崩土が乗り上げ、10m付近にあった人家を破壊している点である。一般に急傾斜地の危険区域は斜面高(崩壊頭部までの比高)の2倍の距離の地域とされる。しかし、当地区のような地形条件の所でしかも比高110mを越す場所での崩壊が発生した場合、地区全体が危険区域となりうる。事実、崩土は地区全体を破壊している。

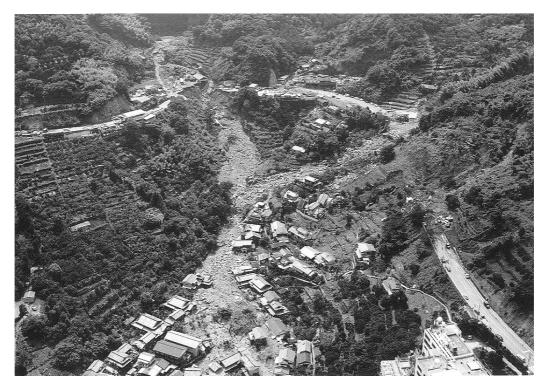
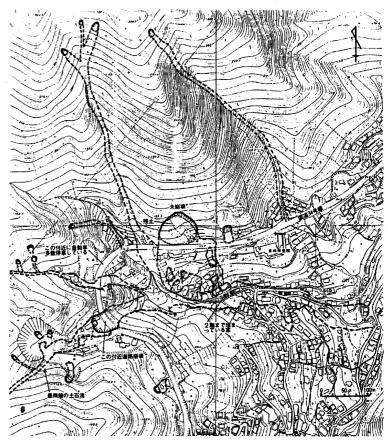
写真 2 - 7 芒塚地区 15 (提供: DEITz(株))

国道34号日見トンネルの北方約700m先の芒塚で発生した災害は、土石流と崩壊が複合して発生し、17名の犠牲者が出た(写真2-7、図2-27)。本地区は地区全体が大きい谷地形をしており、この谷地形内の渓流における土石流と崩壊による2重の災害を受けている。土石流と崩壊及び決壊した道路の土砂が流出し、国道のカーブ下の谷間で集合したため、被害を大きくした。土石流は、輝石安山岩の転石をもつ渓流堆積物を洗掘して流下させている。崩壊は、国道の北側斜面で幅約100mにわたって発生し、崩壊土砂は国道の下にある住宅地付近まで及んだ。本地区全体が大きい谷地形をしているため、土石流を起さなかった渓流からも水が扇の要の位置にある住宅地付近に集まり、被害を助長したものと考えられる。

崩土の堆積状況と被災直後の自動車の停車状況等から、崩壊が他の土石流よりも早く発生したようである。地形的には尾根型の地形を呈するところで発生しており、幅80m、長さ80m、最大深さ推定7~8 mで、長崎市内で発生した崩壊のうちで3番目(最も大きい崩壊は藤の棟堤の近辺、

2番目は中尾で発生)の規模である。明瞭な円弧すべりを起こしており、大部分は崩壊源に残っているが、末端部の土塊が一部国道34号を越えて下流の畑、人家等に被害を与えた。土石流が起きた渓流のうち、土砂の流出は南側の渓流が最も多いようである。上部の崩壊土砂、流送部の渓床、渓岸等の侵食土砂に加え、渓流を横断して作られている道路が破壊された。

被災地付近に堆積している礫にはそれ程の巨礫はなく最大直径1m程度までである。国道下流の土砂堆積地付近では2階まで土砂が満杯につまっている家屋も多数見られた。

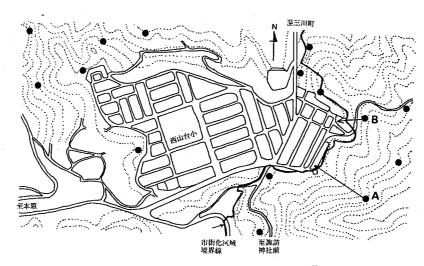
図2-28 西山台団地周辺の崩壊箇所<sup>7)</sup> 提供:長崎大学学術調査団

西山台団地は既設の住宅地に隣接した丘陵を削って造成された開発団地で、団地の北側(三川町側)には3つの谷があり、盛土により造成されている。この団地周辺の土砂崩壊箇所を図2-28に●で示す。この土砂崩壊箇所のうちA、Bの2か所は、いずれも団地外(市街化区域外)の裏山ともいえる緩斜面(平均傾斜角 18~20°)で崩壊が起こり、その流出土砂によって家屋が破壊され、死者を出した箇所である。この2か所を除けば、この団地周辺の崩壊はいずれも小規模なものばかりであった。また、団地内での被害は少なく、特に、団地を造成した際の切取斜面や盛土斜面での崩壊はほとんどない<sup>9)</sup>。

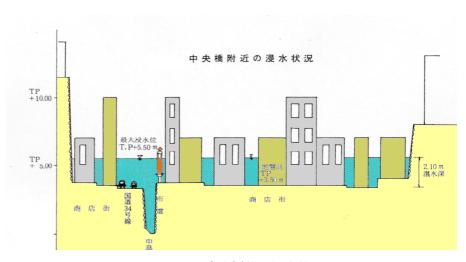
図2-8 中央橋付近浸水状況 提供:長崎県河川砂防課

また、一部は 満屋町の商店街を流下して浜市アーケード街にも流れ込み、付近の初期浸水の一因となったと思われる。この地区の氾濫水は、思案橋方面からの流水を合わせて、中央橋付近で中島川に流れ込んでいたものと思われる。

ピーク時の浸水深は 170cm 程度、時刻は午 後10時頃である。図2 -8に中央橋付近浸水 状況を示す。

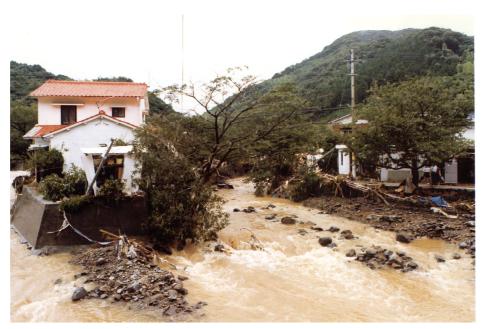
写真2-5 三川川合流部 提供:長崎県長崎土木事務所

流域で河川構造物の被害が際立って大きくなっていた (写真 2-5)。

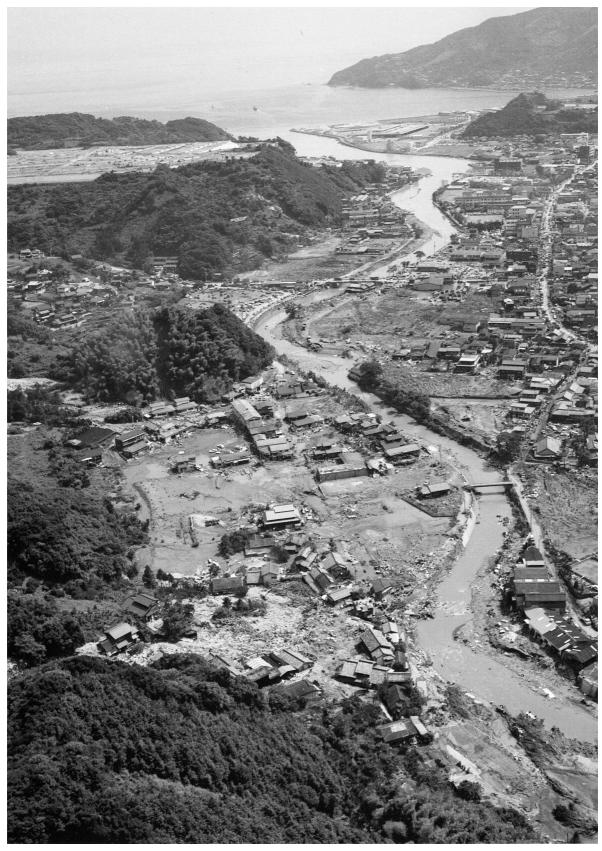
写真2-8 八郎川下流部被災状況 提供:DEITz(株)

この区間は、八郎川の中流付近であり、田畑に土砂がうず高く堆積した。

特に、支川清水川の土石流は規模が大きく、行 伯岳の頂上から始まり、水平距離で約3,500m を流下し、合流点の藤尾集落が襲われ犠牲者を出している。
