# 第2章 災害の特性

# 第1節 概 要

### 2. 土砂災害の概要

## 第2節 土砂災害

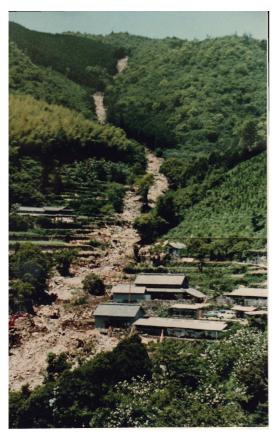
写真2-8 昭和52年災害(潮見川) 提供:長崎県長崎林業事務所

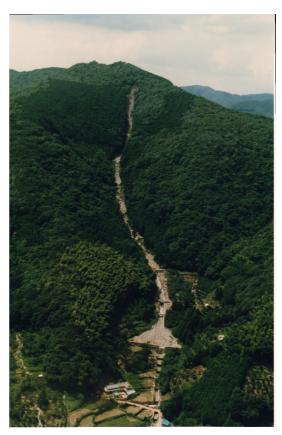
写真2-9 昭和57年災害(潮見川) 提供:川原 孝

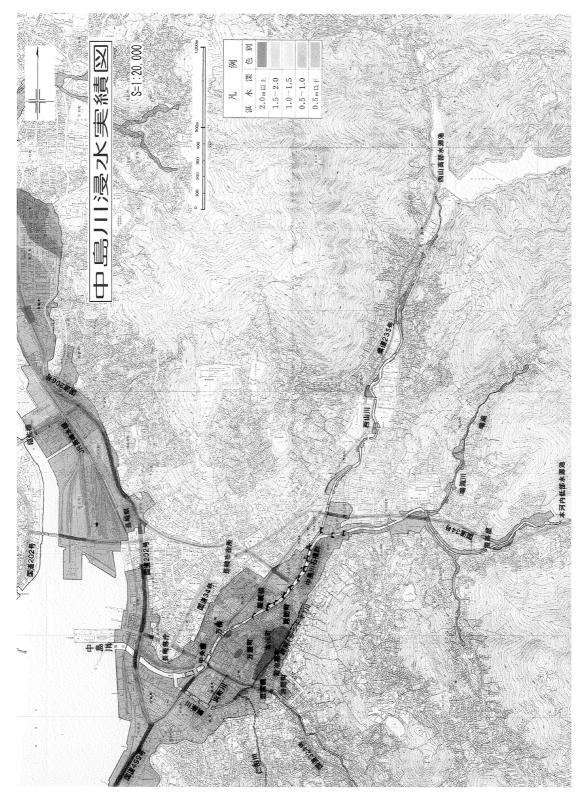
図2-9 中島川流域浸水図 提供:長崎県長崎土木事務所

長崎豪雨災害時の中島川流域浸水図を、図2-9に示す。また、眼鏡橋付近の浸水図を、図2-10に示す。流域全体の浸水面積は107ha、浸水被害家屋は4,429棟に及んでいる。

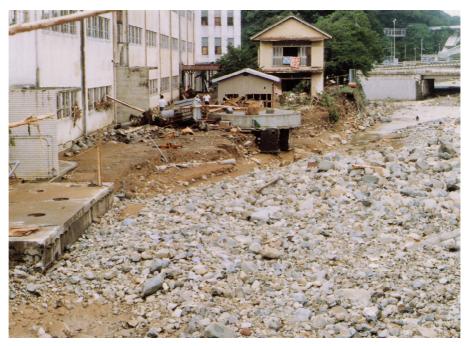
写真2-4 西浦上小学校 提供:長崎県長崎土木事務所

この区間は、河道の屈曲が甚だしく左右に直角に蛇行しているため大水害時、本川から濁流が 直進し、民家を直撃した。このため家屋などの被害が大きく、市道と平行に走る護岸の決壊、土 砂礫による河道閉塞が著しくみられた (写真 2-4)。

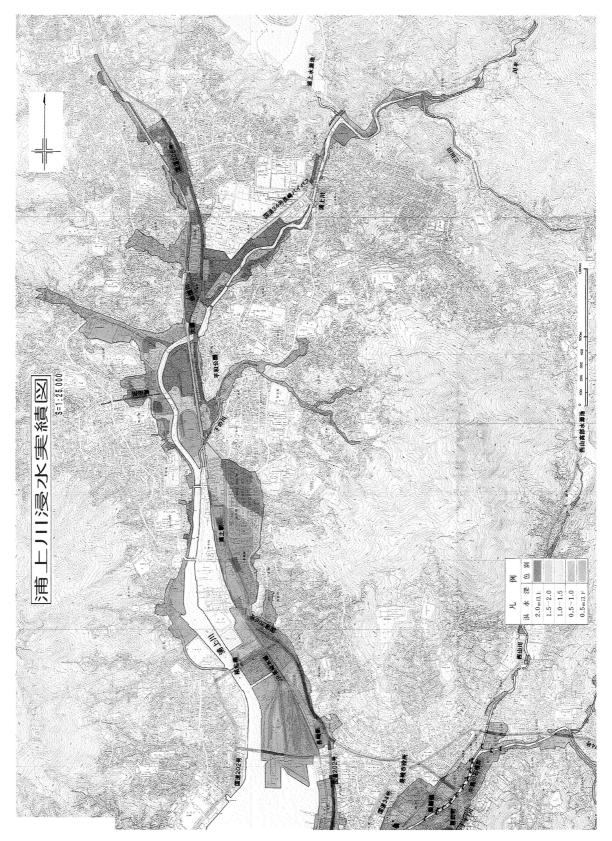
図2-14 浦上川流域浸水図 提供:長崎県長崎県土木部事務所

浦上川の流域浸水図を図2-14 に示す。また、大橋町付近の浸水地域を、図2-15 に示す。浸水面積は 195ha、床上浸水 2,241 棟、床下浸水 1,393 棟に及んでいる。

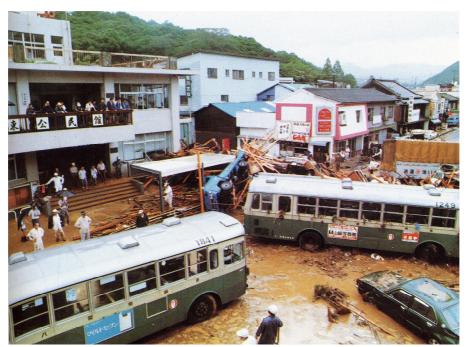
写真2-6 東長崎支所バス停付近 提供: DEITz(株)

また、国道 34 号では、濁流により立ち往生したバスの乗客が、歩道橋から公民館のカーテンを つなぎ合わせた命綱で救助されたのがこの地区であった (写真2-6)。この付近の浸水深は約 2.0 mであった。

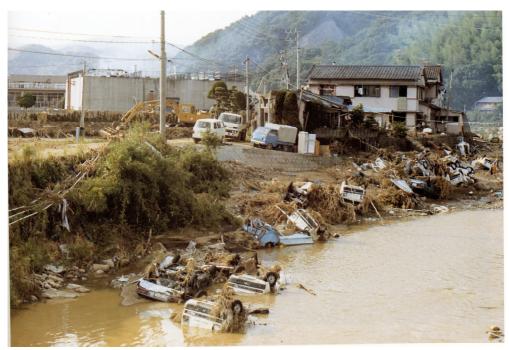
写真2-7 八郎川河口付近 提供:DEITz(株)

八郎川への自動車の流失は150台を超えたといわれている(写真2-7)。

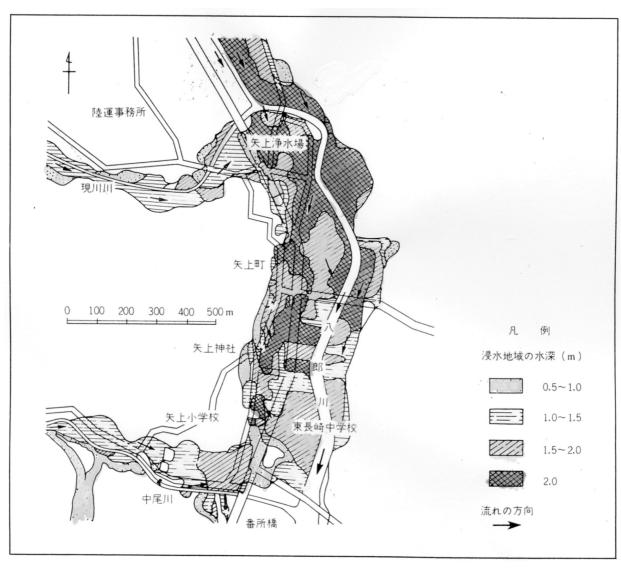
図2-18 矢上地区浸水状況 提供:長崎県長崎土木事務所

八郎川水系の災害は、山地斜面の崩壊、支川渓流の土石流災害及び国道34号沿いの矢上地区市街地の浸水によるものである。八郎川は大部分が未改修河川であり、河道全長にわたって河岸の浸食決壊、越流を生じた。特に、この流域の斜面崩壊や土石流による土砂災害が他地域と比べて格段に多くの箇所で発生していた。被害の甚だしかった矢上市街地を写真2-8に、浸水状況を図2-18に示す。河口より上流に被害状況を具体的に記す。
